משרד המשפטים
אגף רישום והסדר מקרקעין
לשכת המפקחת על רישום מקרקעין
פתח תקוה

בעניין: חיו שרה נ ג ד יפתח גולן

פסק - דין

4. ביום 11.11.2013 התקבלה חוות דעתו של המומחה שמונה מר שמואל רוזן, מחברת אינפראטק טכנולוגיות לאיתור נזילות ורטיבות. למען הנוחות מובאת חוות דעתו בשלימות להלן:

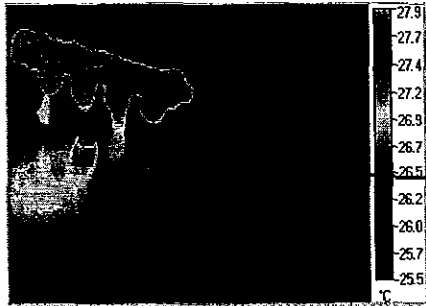
1.4.2	חדר רחצה	זוהתה חדירת רטיבות בהיקף הצנרות, כמו כן קיימת נזילה בחיבורי הצנרות ואיטום לקוי ברצפה ובמפגשי קיר רצפה (אזור זה מהווה נקודת תורפה לאור מיקומו בתוך חדר רחצה, על פי רוב לפי הנהלים לא מתקינים ארונות מחלקים בתוך חדרים רטובים קרי: חדרי רחצה).
-------	----------	--

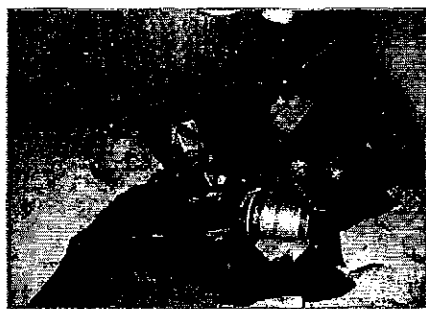
1.4.4	מטבח	זוהו סימני רטיבות בקיר המגיעים ממפגש הקיר עם משטח השיש, כמו כן קיימת פטריית עובש בקיר מלחות מרובה ועל פי החשש משפיעה גם על תקרת השכנים (התובעים). לאור חדירות הרטיבות נראה כי הארון במצב בלייה מתקדם.
-------	------	---

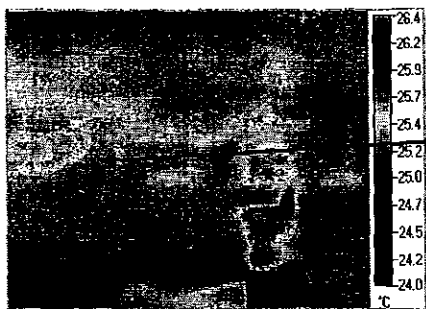
<p>זוהו סימני רטיבות והתקלפות בצבע ובטיח עד כדי חשיפת הבלוקים (תקרת צלעות), המגיעים כתוצאה מכשלים שהיו בעבר וקיימים נכון להיום מדירת הנתבעים.</p>	<p>סלון</p>	<p>1.4.16</p>
---	--------------------	----------------------

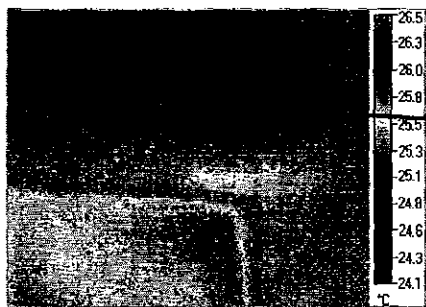
<p>זוהו סימני רטיבות והתקלפות בצבע ובטיח עד כדי חשיפת הבלוקים (תקרת צלעות), המגיעים כתוצאה מכשלים שהיו בעבר וקיימים נכון להיום מדירת הנתבעים.</p>	<p>מטבח</p>	<p>1.4.18</p>
---	--------------------	----------------------

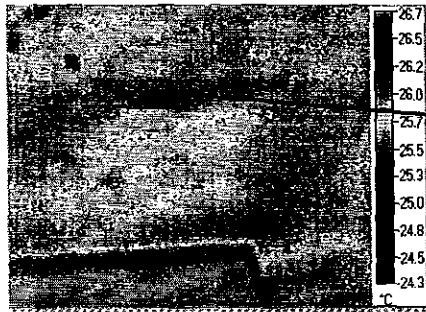
<p>זוהו סימני רטיבות והתקלפות בצבע ובטיח עד כדי חשיפת הבלוקים (תקרת צלעות), המגיעים כתוצאה מכשלים שהיו בעבר וקיימים נכון להיום מדירת הנתבעים.</p>	<p>חדר שירות בצמוד לחדר רחצה</p>	<p>1.4.28</p>
---	---	----------------------

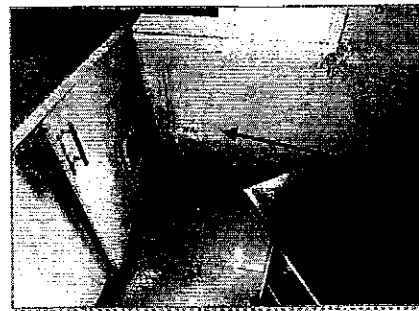
רטיבות כלואה ברצפה ובמפגשי קיר רצפה המגיעה מכיוון המטבח, כמו כן קיים עובש.	מטבח	1.4.3
--	-------------	--------------

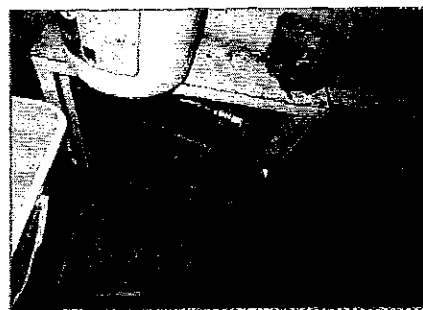
1.4.12	חדר רחצה	חיבור לקוי בצנרת הדולפת, יש לבצע הוצאת ארון המחלקים מתדר הרחצה.
--------	----------	---

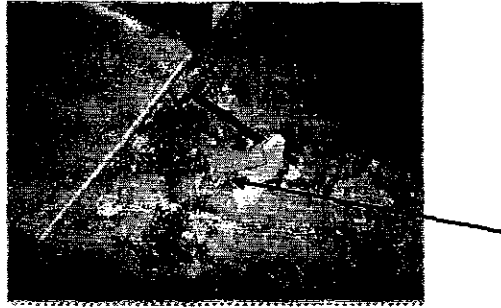
1.4.17	מבואה כניסה למסדרון	מיקום מעבר הצנרת ברצפה שנותקה (עדיין דולפת קלות), נאמר לבעל הנכס לתקן.
--------	------------------------	--
